Das Rätsel hinter der Fassade

Warum die Sanierung des denkmalgeschützten Volkshauses so schwierig ist – Immobilien Bremen leitet Maßnahmen ein

Bremen-Walle, 1. August 2013. Kleine Ziegel- und Mörtelstücke auf dem Bürgersteig lieferten die ersten Hinweise, sofort eingeleitete Untersuchungen brachten die Bestätigung: Die Fassade des denkmalgeschützten Volkshauses in Walle bröckelt, eine Außensanierung ist dringend geboten.

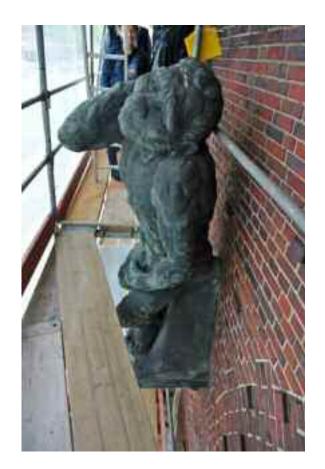
Ein Auslöser des Übels ist mittlerweile ermittelt worden. Korrodierende, ins Mauerwerk eingesetzte Stahlträger im Sockel des viergeschossigen Gebäudes sowie über zahlreichen der insgesamt 110 Fensterstürze drücken die vorgesetzten Klinker nach außen, weshalb Steine abplatzen, reißen und stückweise zu Boden fallen. Daraus folgt, dass die Fassade über etwa 90 Fenstern geöffnet werden muss, um die rostigen Träger vollständig zu entfernen.

Foto 2 Deutlich zu erkennen: Korrodierte Eisenträger hinter den Ziegeln verursachen schwere Schäden.
